# Územní studie krajiny

Doplňující průzkumy a rozbor – Fotodokumentace, Příloha č. 1

SPRÁVNÍHO OBVODU OBCE S ROZŠÍŘENOU  
PŮSOBNOSTÍ VYSOKÉ MÝTO

2026

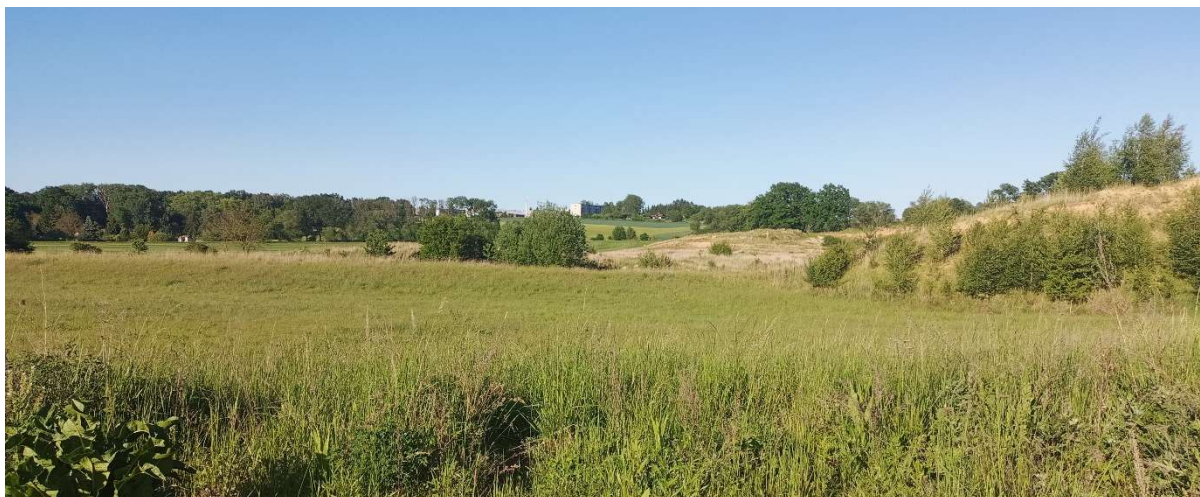
Pohled na aktivní dobývací prostor Běstovice pro těžbu štěrkopísku, obec Běstovice. Zdroj: ASITIS s.r.o.

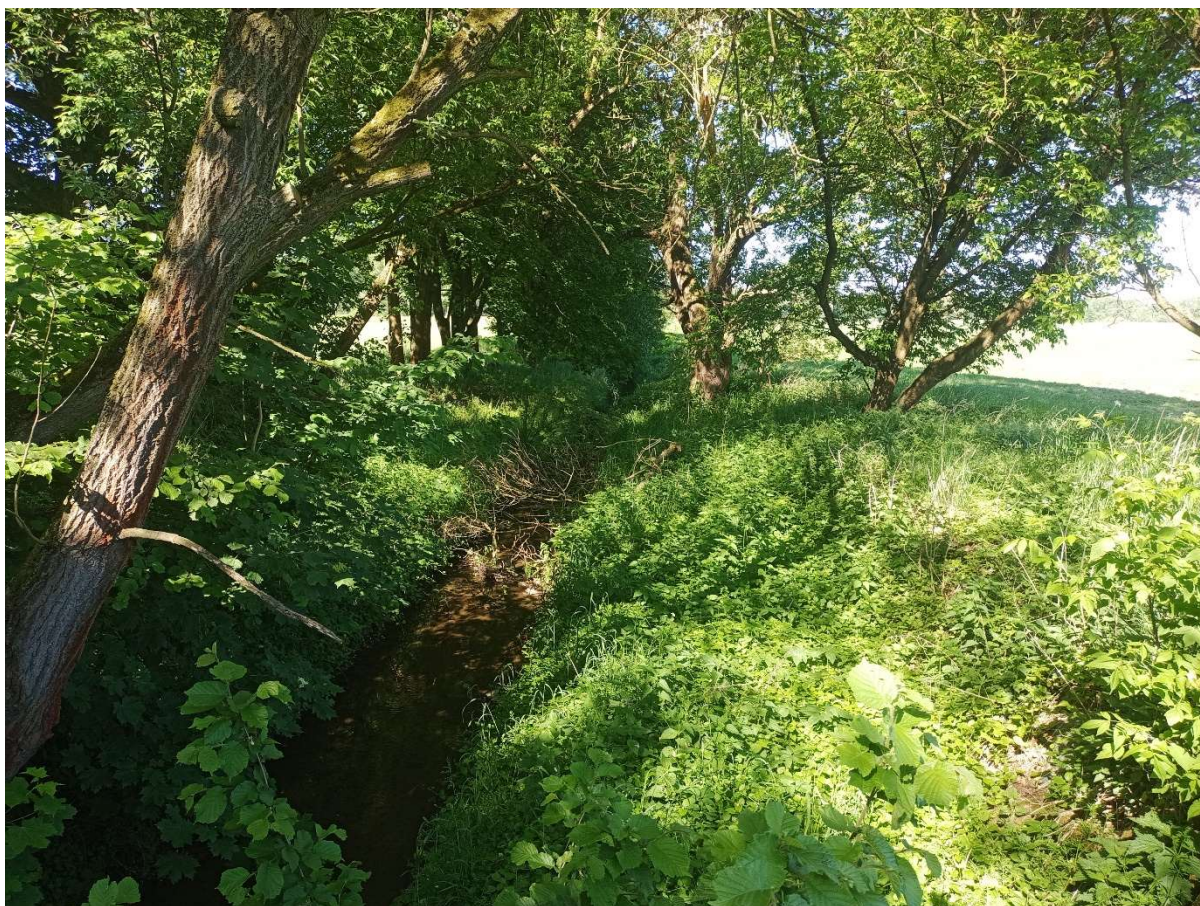
Napřímený a kapacitní Skořenický potok ve volné krajině, obec Bošín. Zdroj: ASITIS s.r.o.

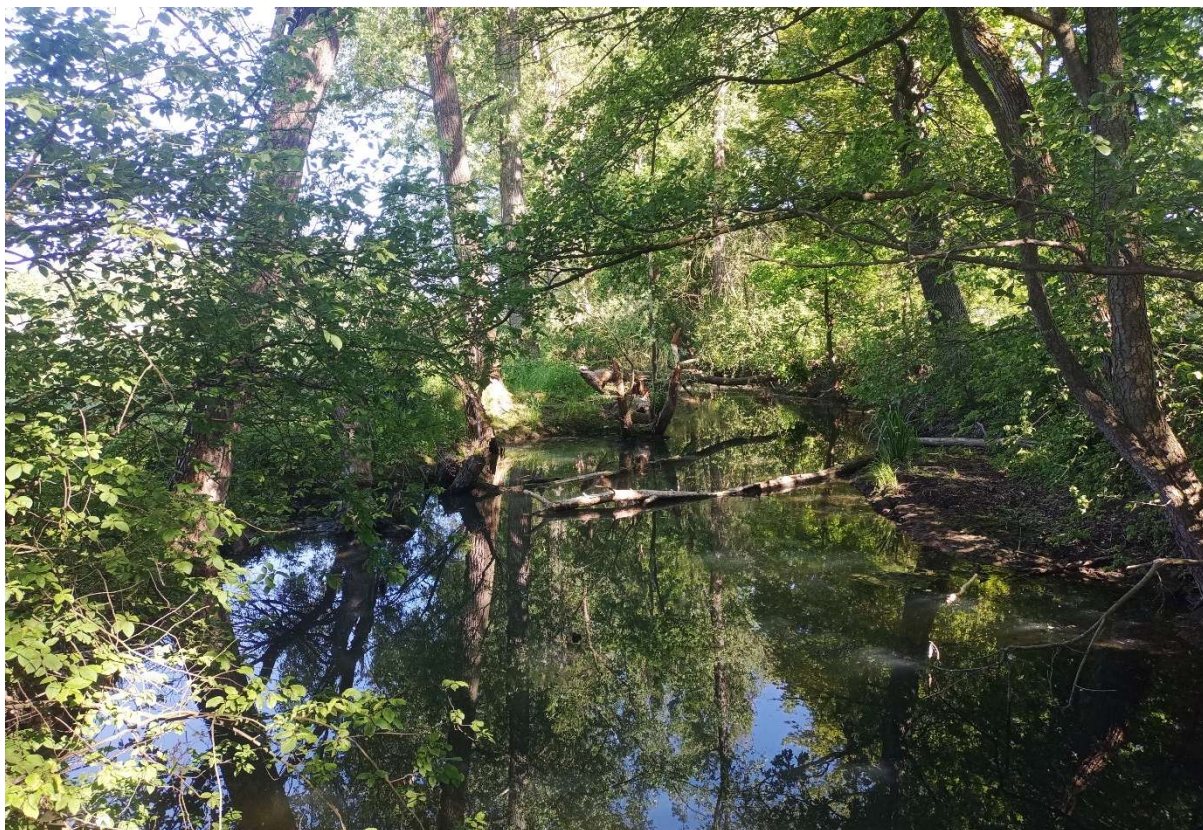
Renaturalizující se úsek Teplického potoka u vodní nádrže Postolov, obec Bošín. Zdroj: ASITIS s.r.o.

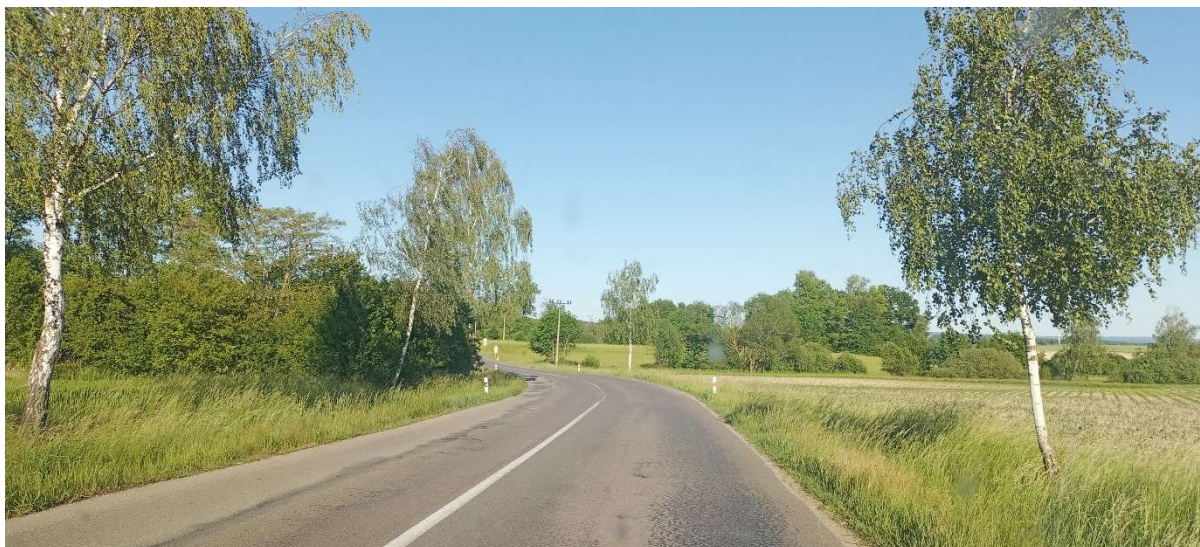
Cyklotrasa č. 4237 na silnici II/315 – dle dotazníkového šetření je zájem o bezpečnější cyklostezku, obec Dobříkov. Zdroj: ASITIS s.r.o.

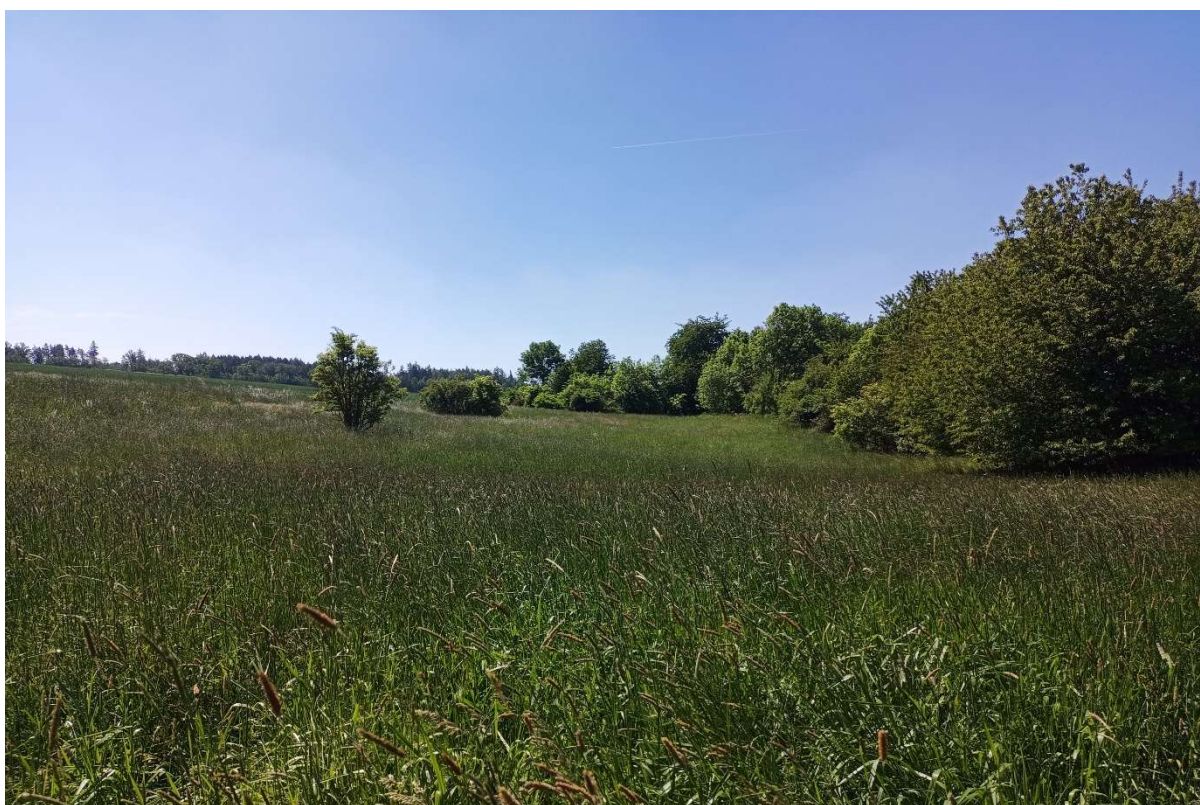
Zajímavý geomorfologický a ekologický prvek v krajině vhodný k ochraně, k registraci jako významný krajinný prvek, obec Džbánov v lokalitě Velká strana. Zdroj: ASITIS s.r.o.

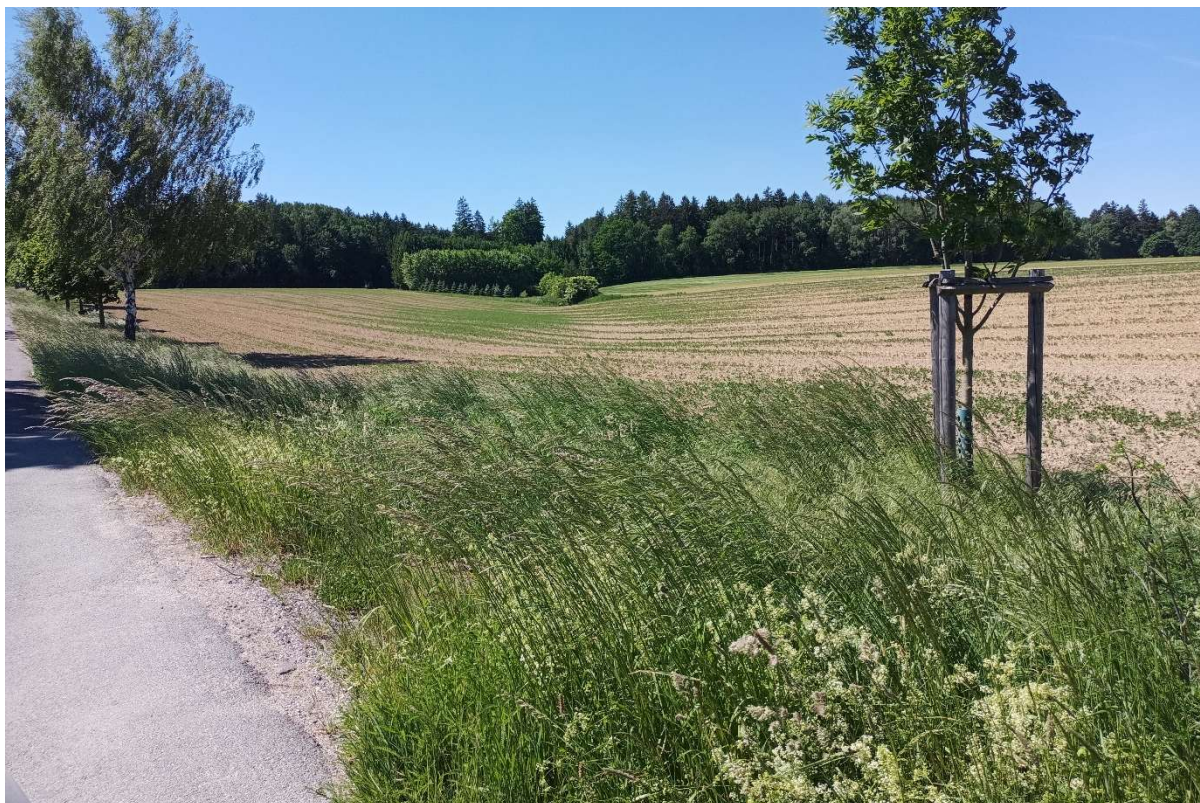
Výrazná potenciální dráha soustředěného povrchového odtoku vedoucí z lesa Hatě, obec Džbánov. Zdroj: ASITIS s.r.o.

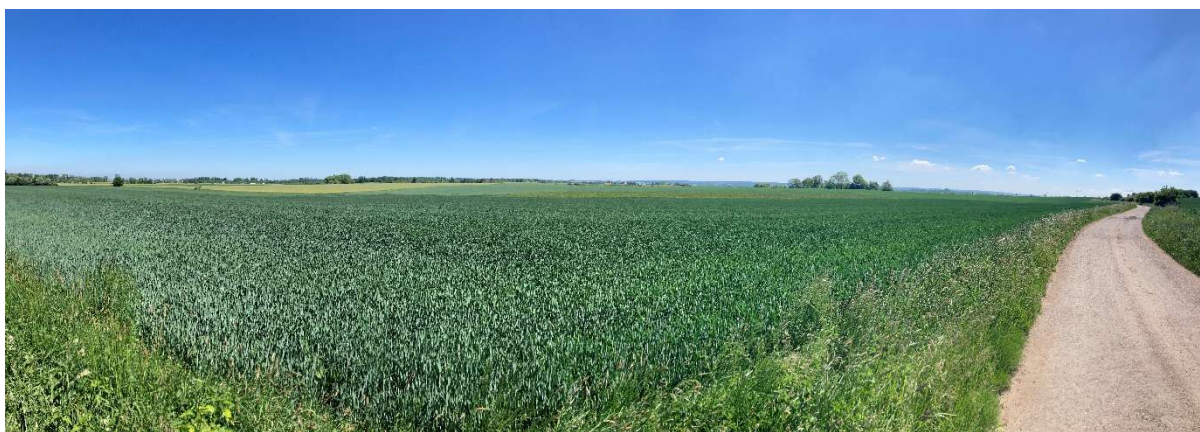
Rozsáhlé díly půdních bloků s minimálním výskyt vegetace na pomezí obcí Džbánov a Hrušová. Zdroj: ASITIS s.r.o.

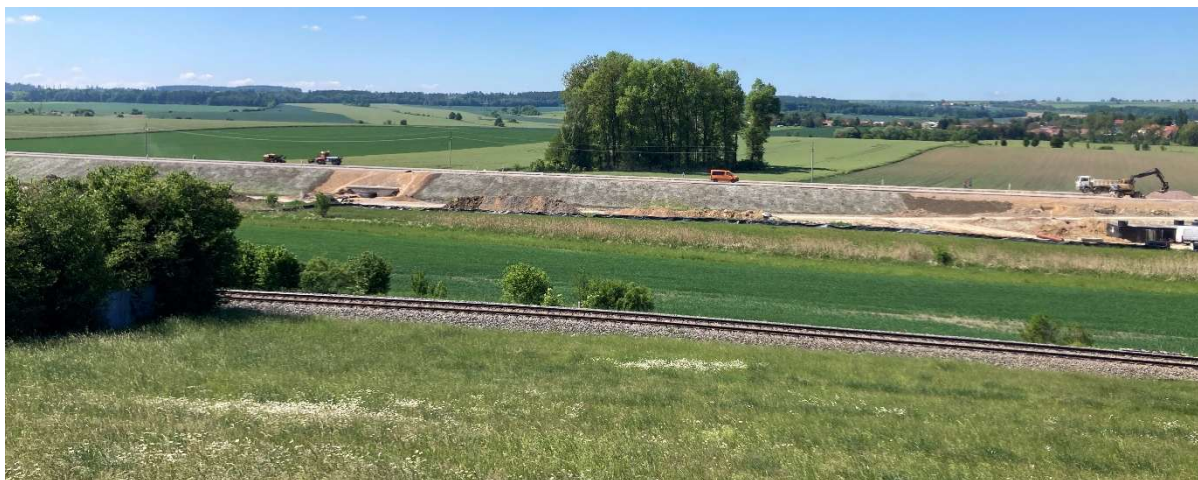
Stavba dálnice D35 v obci Hrušová. Zdroj: ASITIS s.r.o.

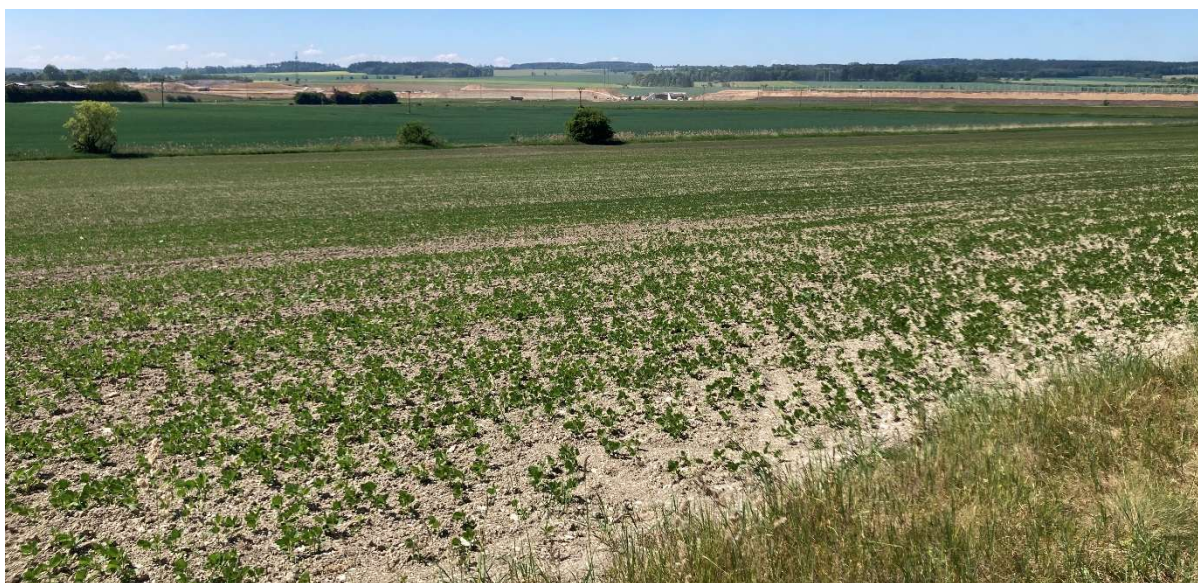
Zorněná krajina s minimálním výskytem vegetace a cestní sítě protnutá stavbou dálnice, obec Hrušová. Zdroj: ASITIS s.r.o.

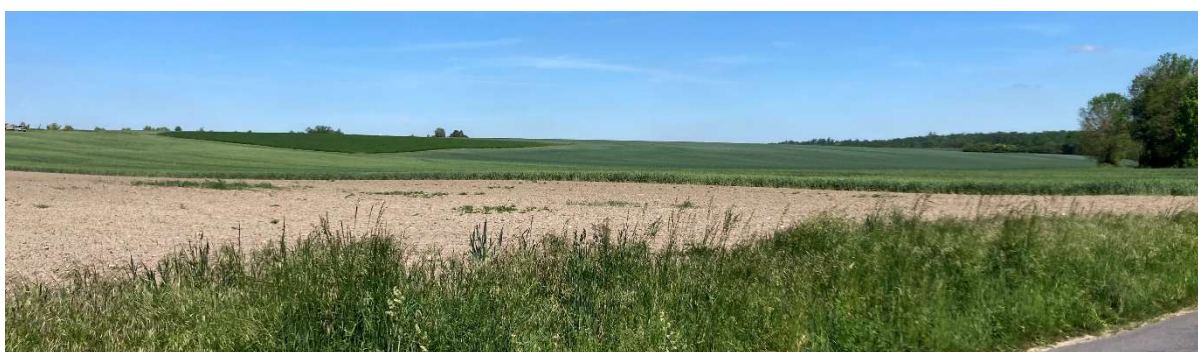
Půdní bloky s výraznou potenciální erozně ohroženou údolnicí nad zástavbou, obec Hrušová. Zdroj: ASITIS s.r.o.

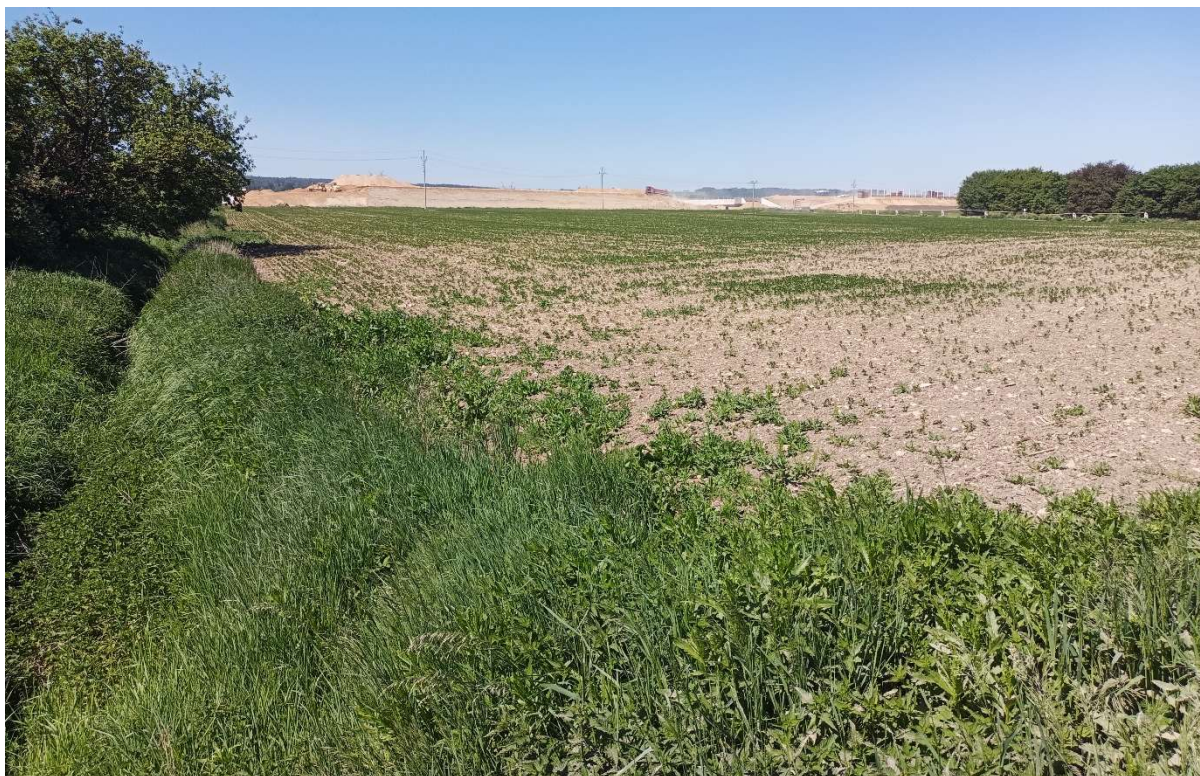
Zorněná krajina přetrnutá výstavbou dálnice D35, vlevo napřímený občasně vodný tok v krajině vedoucí do zástavby, obec Hrušová. Zdroj: ASITIS s.r.o.

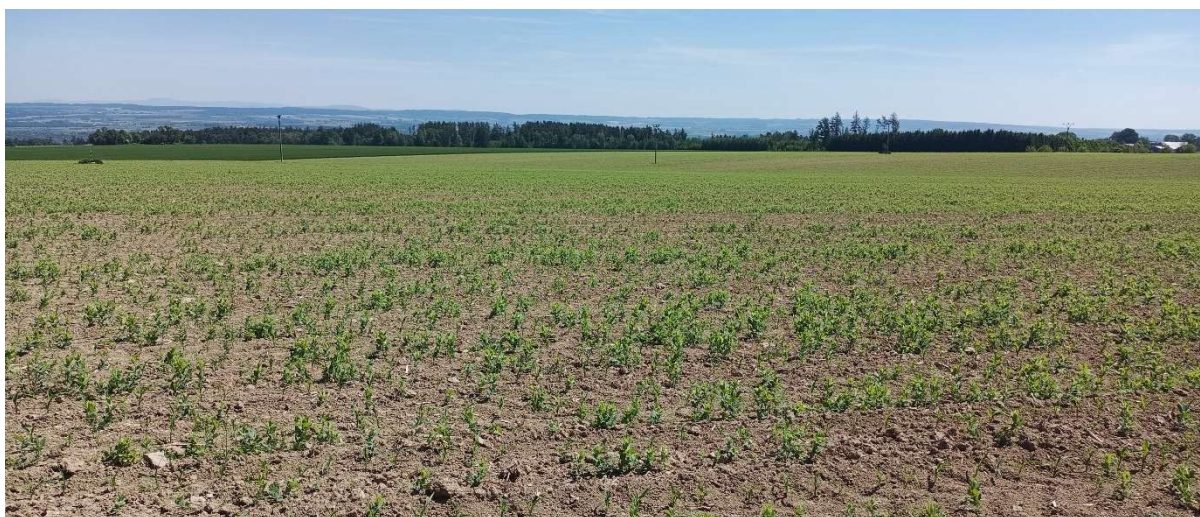
Zorněná půda s výraznou údolnicí (uprostřed obrázku vedoucí horizontálně), ve které by bylo vhodné vložení vegetačních prvků pro zpomalení příp. povrchového odtoku, zvýšení mozaiky krajiny a její biodiverzity, obec Javorník. Zdroj: ASITIS s.r.o.

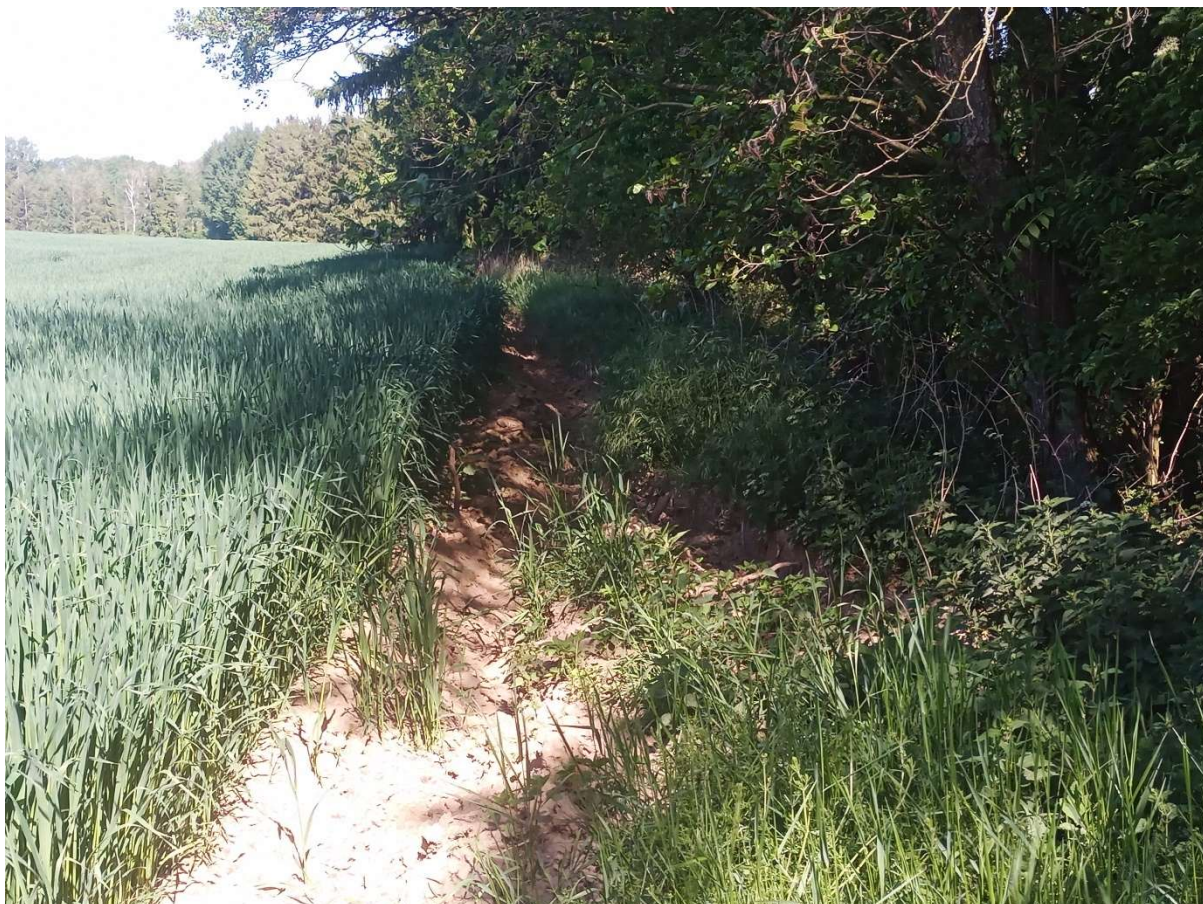
Výrazná vrstva splavené ornice u horní části Skořenického potoka nad vodními nádržemi Tatarák, obec Koldín. Zdroj: ASITIS s.r.o.

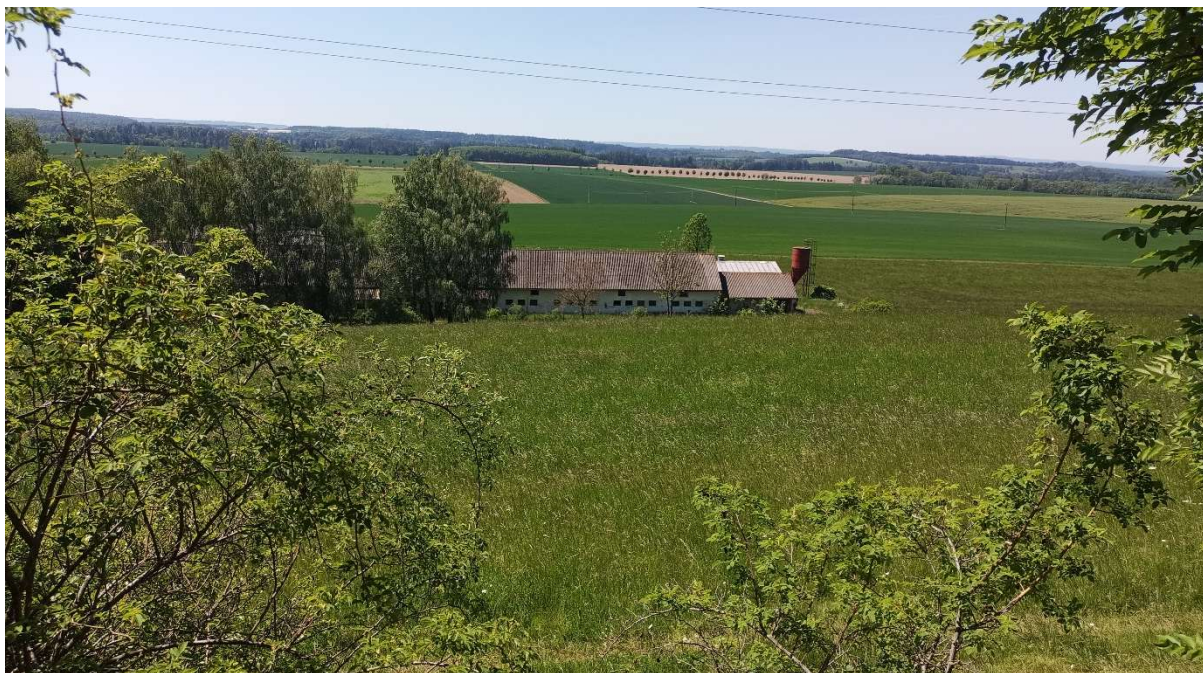
Pohled na brownfield, bývalý velkostatek v Leštině, který negativně ovlivňuje ráz obce; pohledově se uplatňuje především ze silnice II/356, zde pohled ze silnice II/357; obec Leština. Zdroj: ASITIS s.r.o.

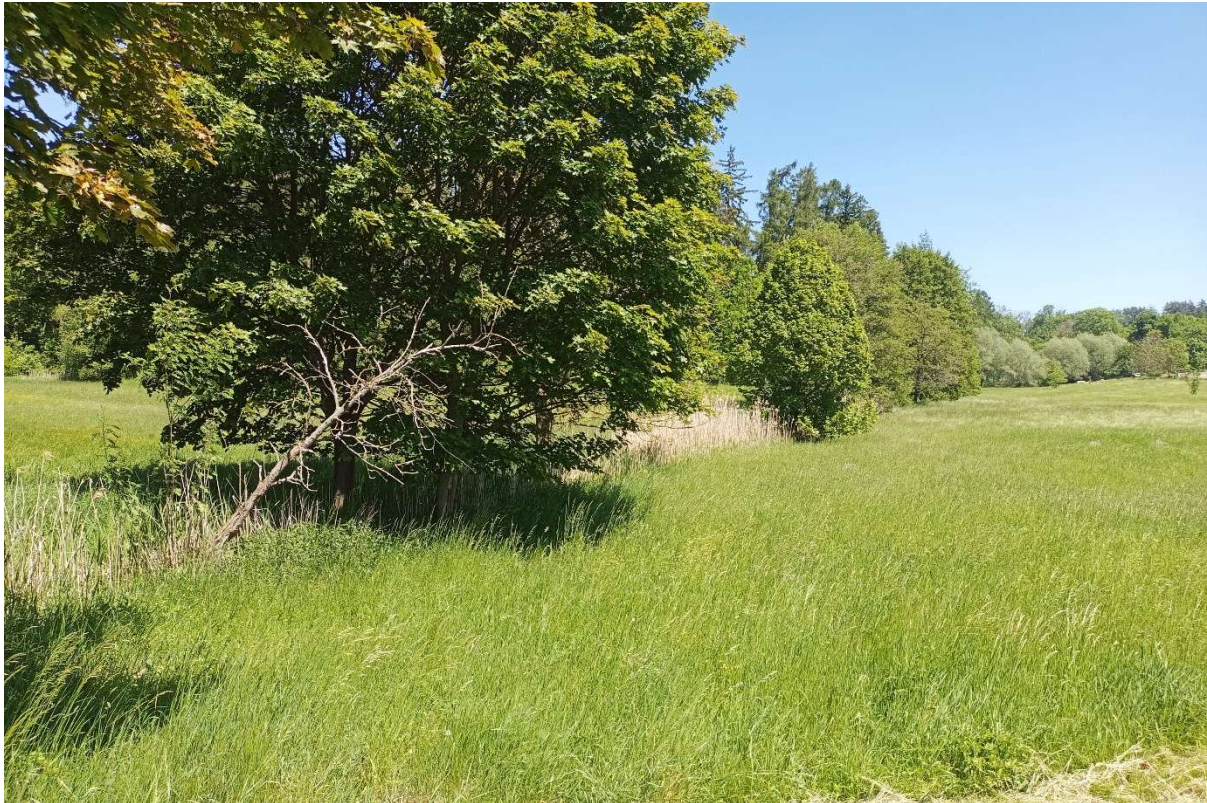
Napřímený a opevněný úsek Doubravického potoka ve volné krajině v lokalitě Blažovec, zarůstající rákosem a se zamokřenou plochou po pravém břehu, vhodný k revitalizaci; obec Leština. Zdroj: ASITIS s.r.o.

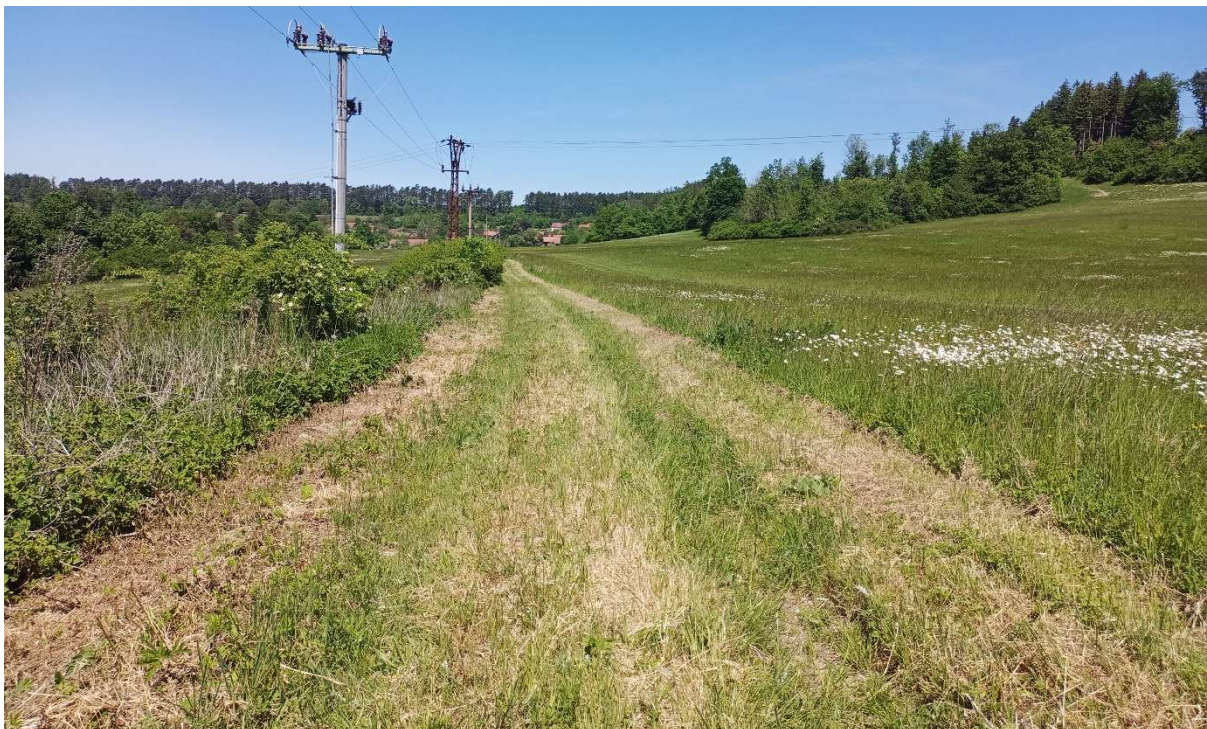
Zarůstající značená cyklotrasa Maštale 7, cyklotrasa by měla vést vpravo směrem k zalesněnému hřebeni, fyzicky není cesta přítomna; obec Leština. Zdroj: ASITIS s.r.o.

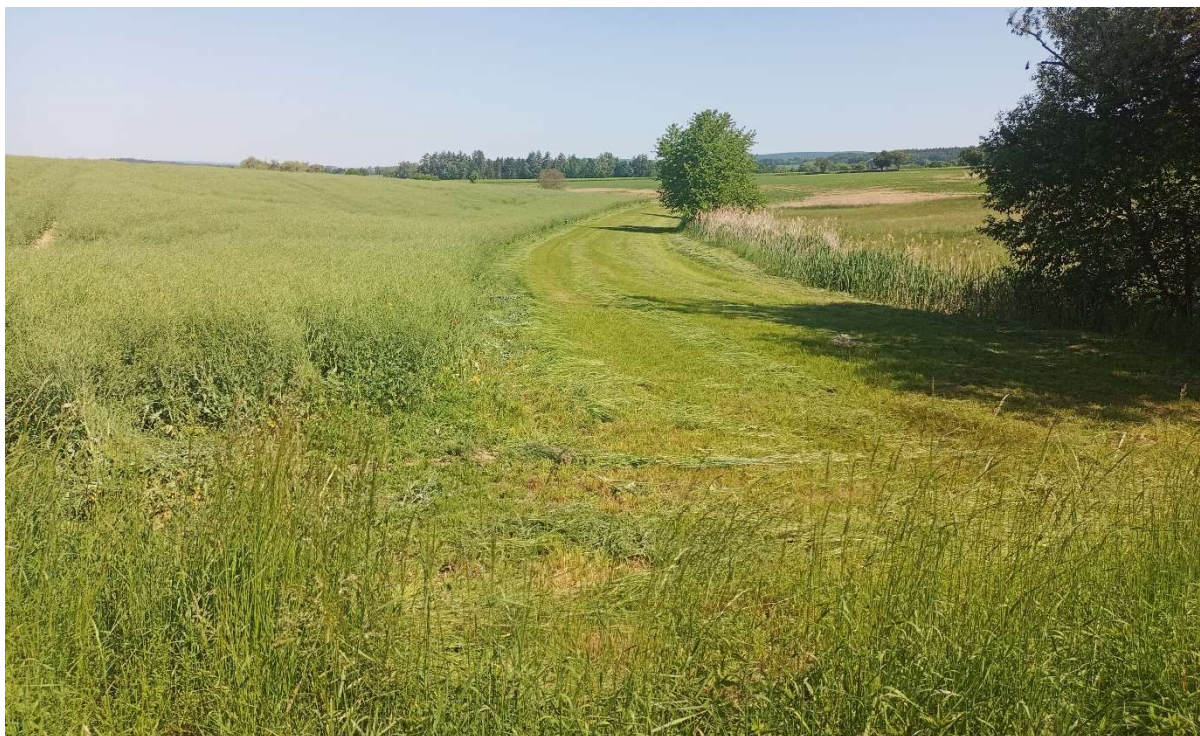
Vhodný široký neobhospodařovaný pás podél vodního toku, v pozadí vpravo pohled na plochu bez plodiny z důvodu splachu vodní erozí, obec Mostek. Zdroj: ASITIS s.r.o.

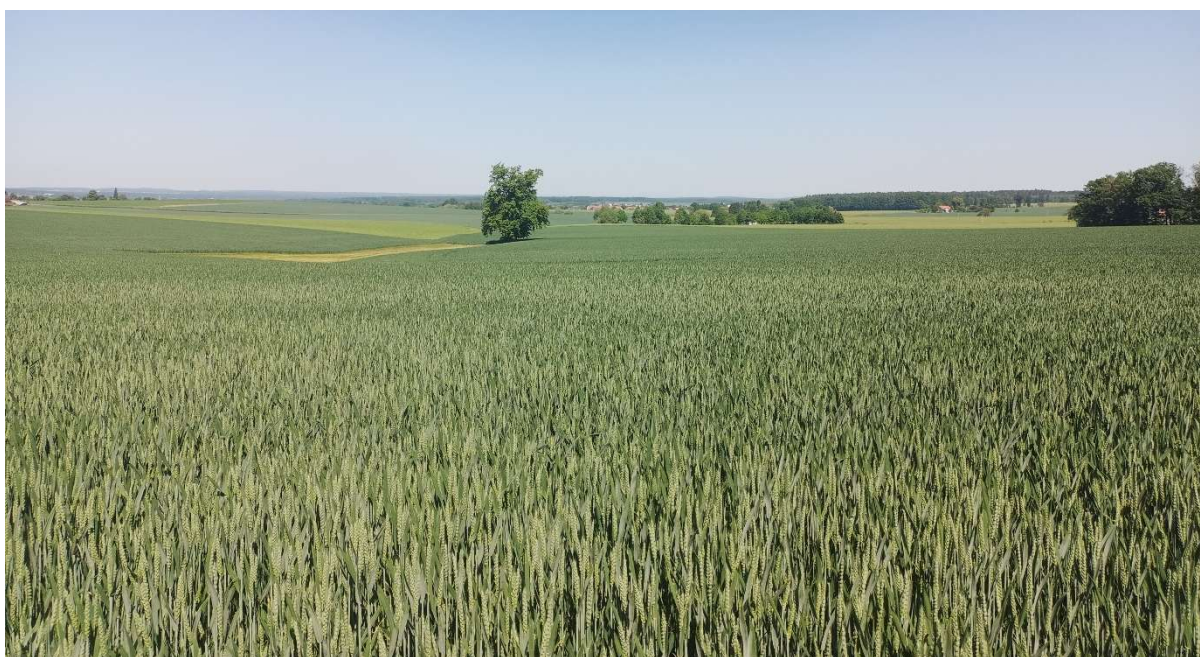
Osamocený solitérní strom v zorněné krajině v lokalitě Za humny, který by byl vhodný ke zvýšené ochraně, obec Mostek. Zdroj: ASITIS s.r.o.

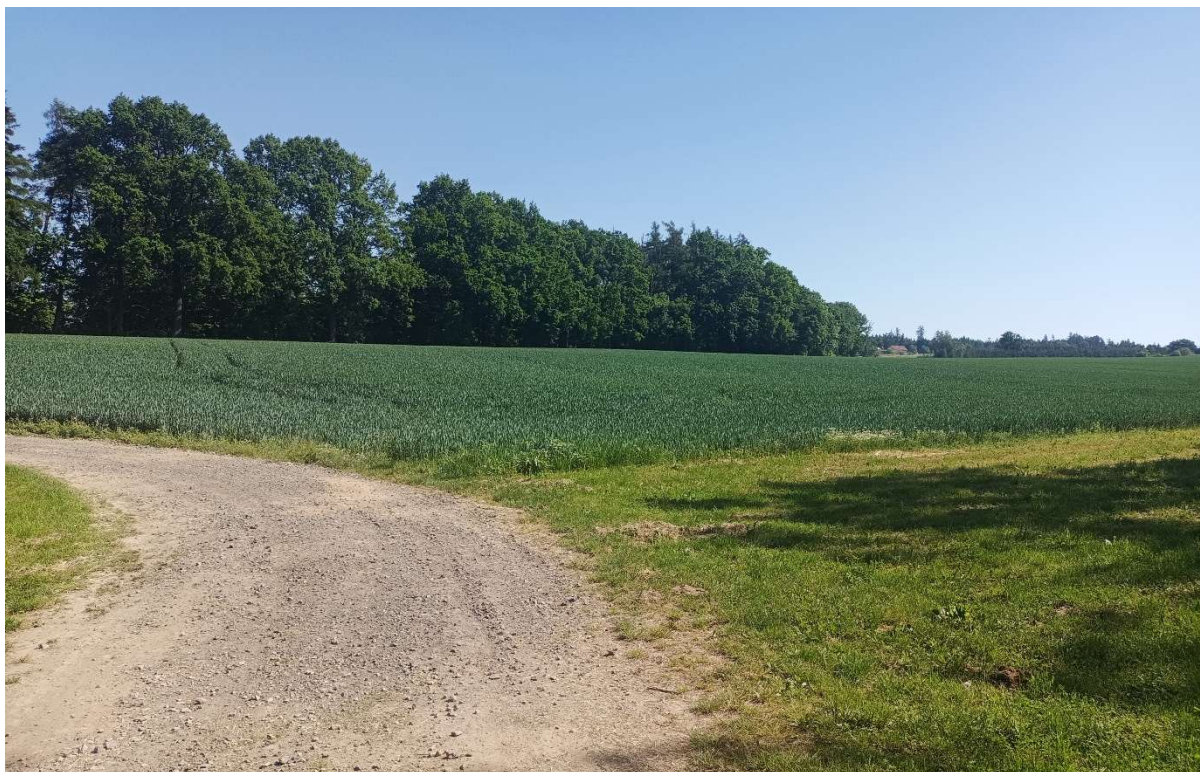
Erozně ohrožený díl půdního bloku 2602/13 nad zástavbou, v kategorii mírně erozně ohrožený s vyšším rizikem, obec Nasavrky. Zdroj: ASITIS s.r.o.

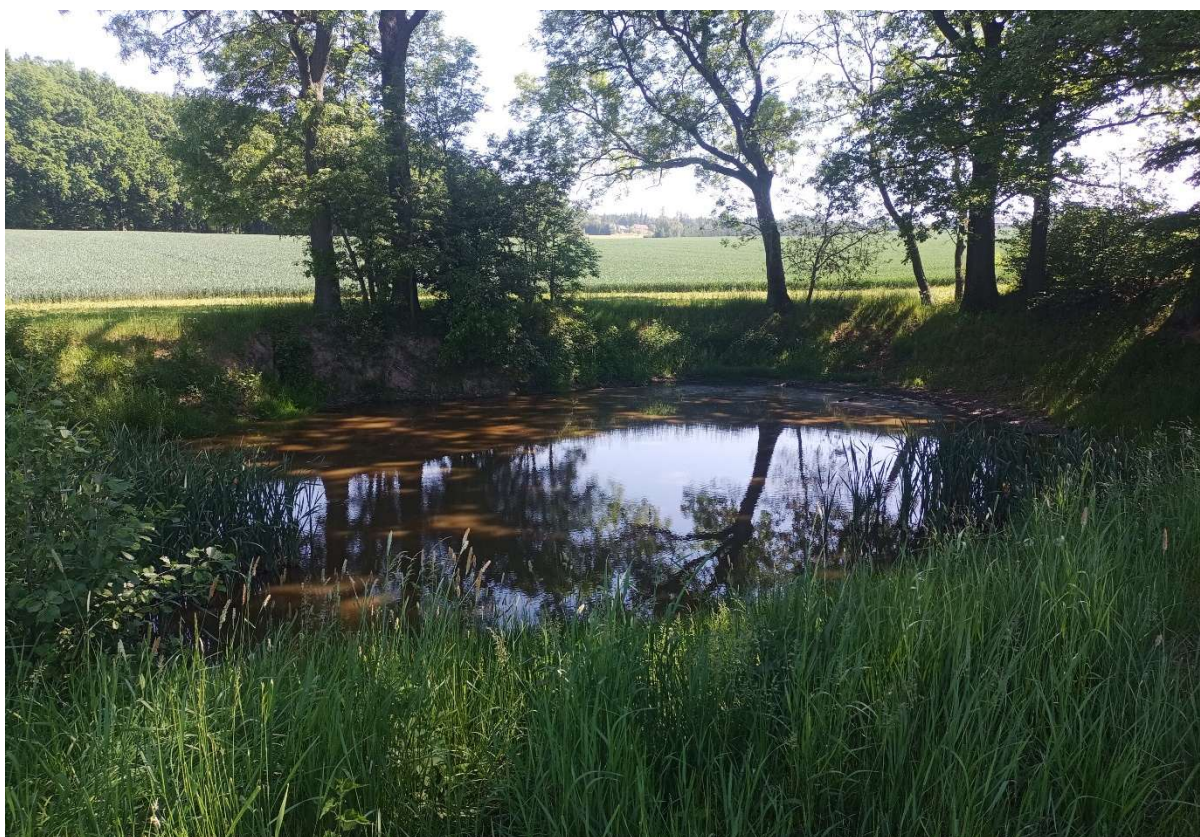
Tůňka v suché údolnici nad zástavbou obce, obec Nasavrky. Zdroj: ASITIS s.r.o.

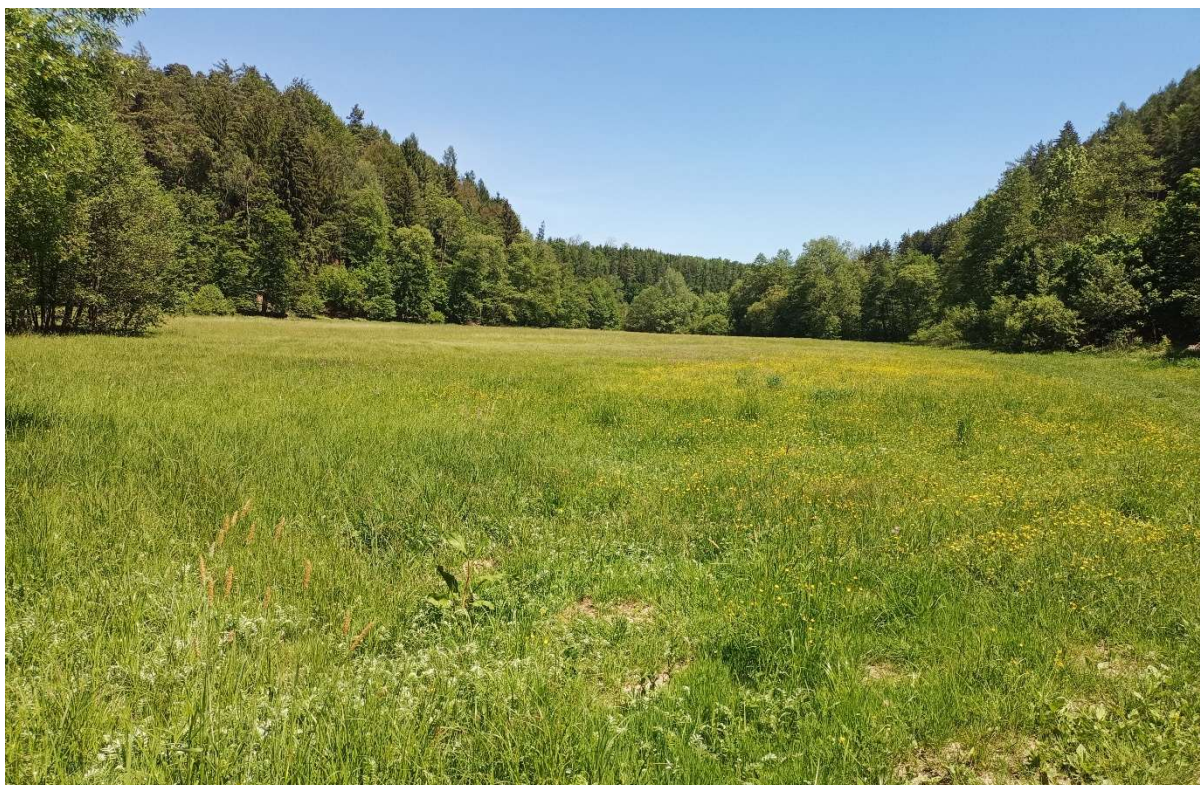
Zalučňená niva Novohradky v lokalitě u Polanského mlýna, vlhké louky s druhy indikujícími vysokou hladinu podzemní vody (pryskyřníky, kohoutek luční aj.), obec Nové Hrady. Zdroj: ASITIS s.r.o.

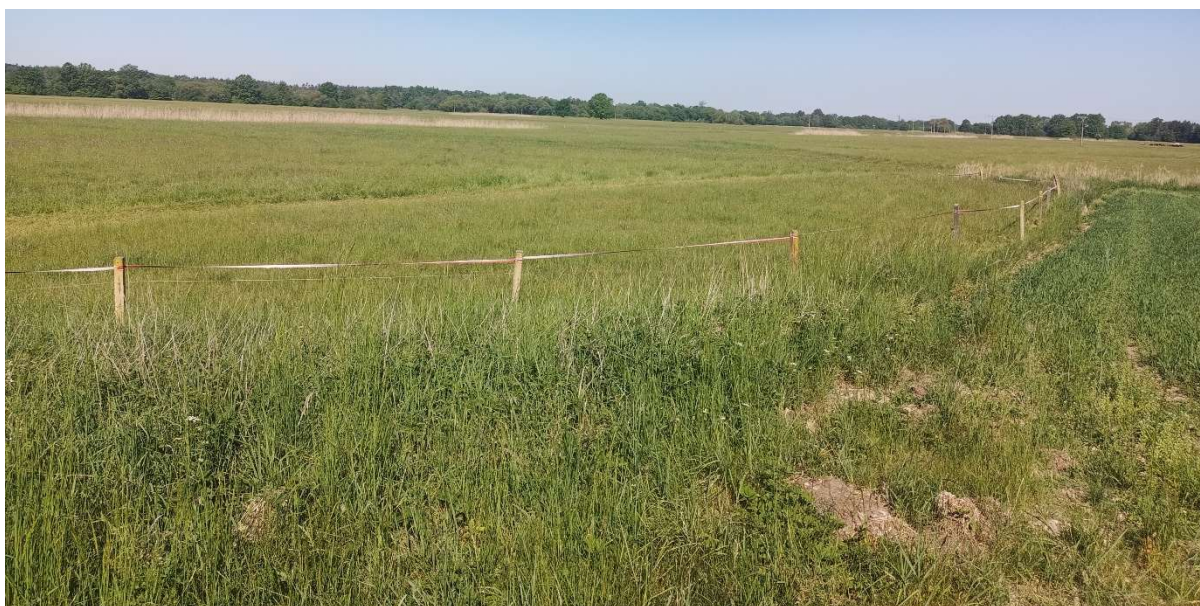
Rekultivovaná plocha po těžbě štěrkopísku v prostoru Plchovice–Korunka u Chocně, s napřímenými vodními toky, bez obnovy nivních struktur v nivě Tiché Orlice, obec Plchovice. Zdroj: ASITIS s.r.o.

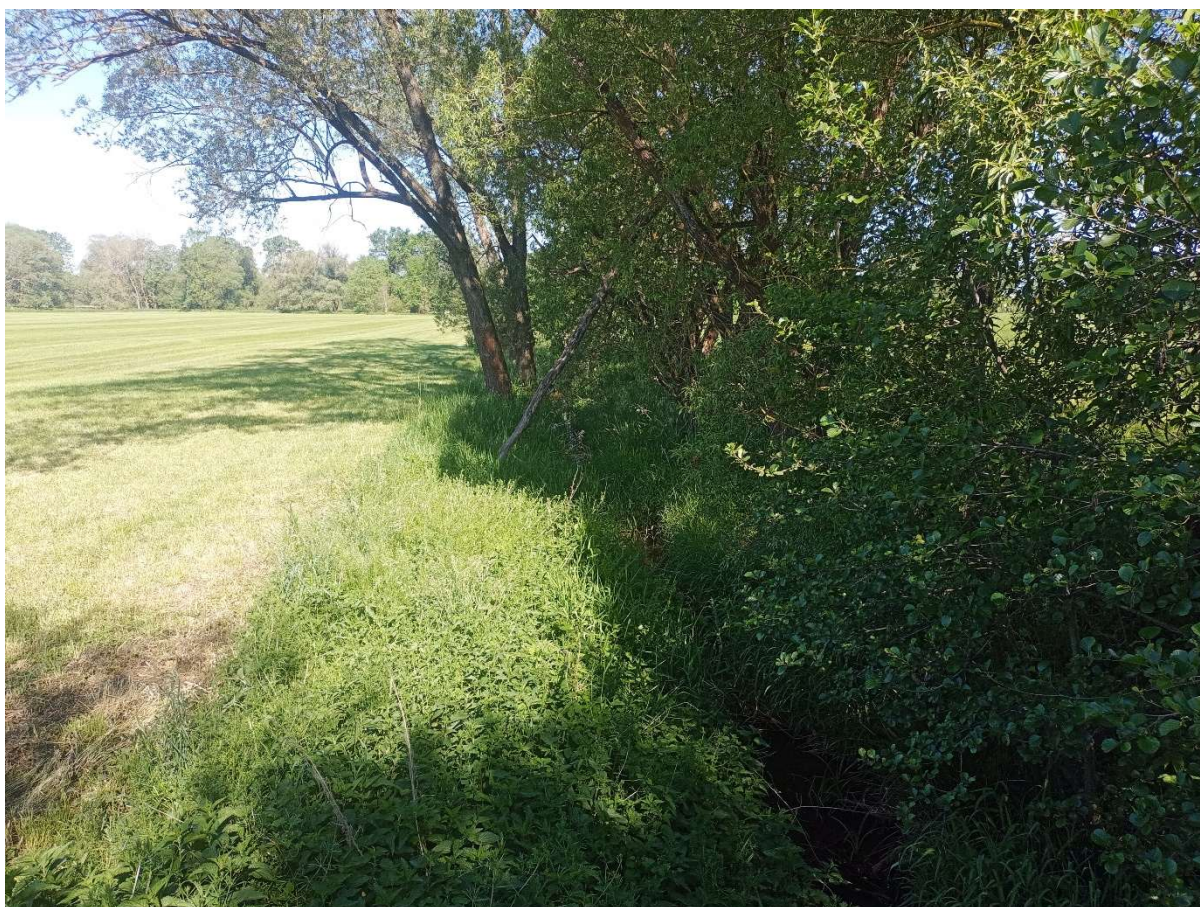
Napřímený vodní tok ve volné krajině pod názvem Velký Jordán v ložisku po těžbě štěrkopísku Plchovice–Korunka u Chocně v nivě Tiché Orlice, obec Plchovice. Zdroj: ASITIS s.r.o.

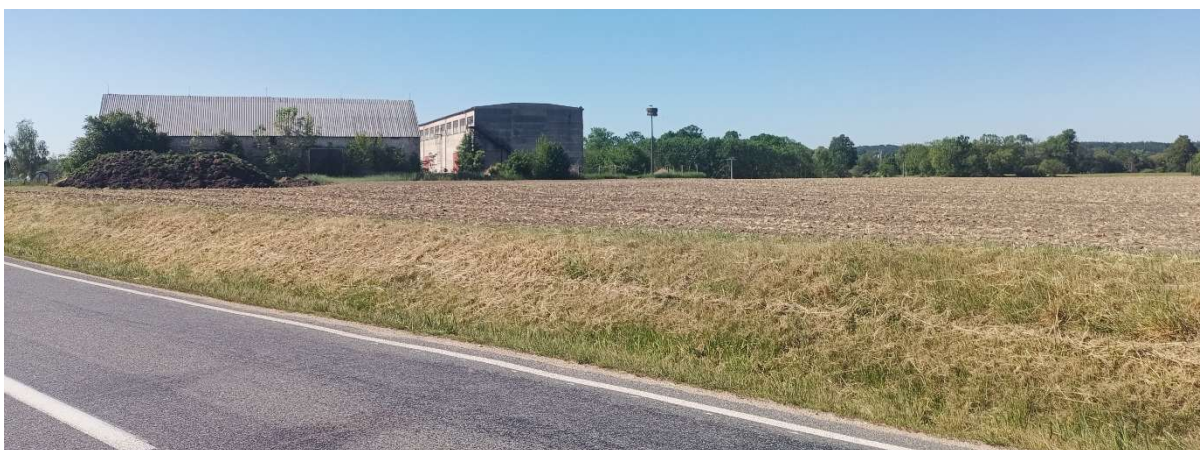
Pohled na brownfield, bývalý zemědělský areál v Plchovicích, s výraznými stavbami a navrženou izolační zelení v ÚP, dosud nerealizovanou; obec Plchovice. Zdroj: ASITIS s.r.o.

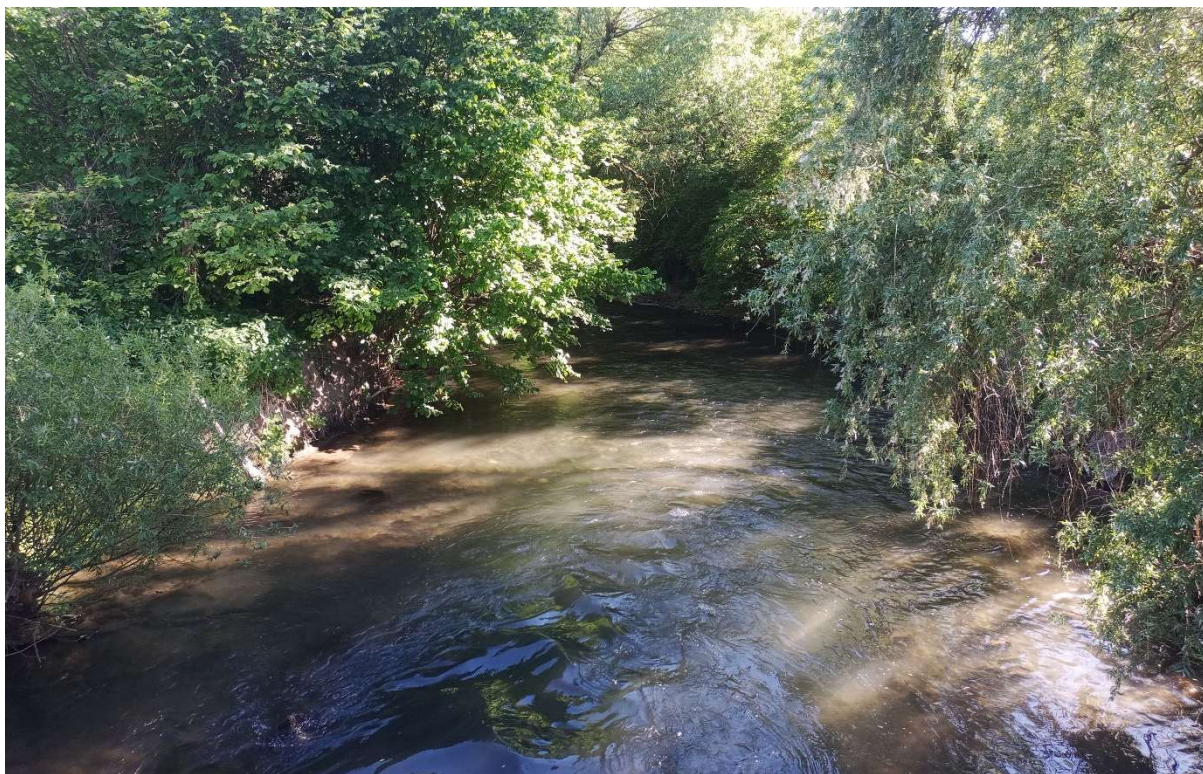
Pohled na břehovou vegetaci přírodě blízkého vodního toku Loučná meandrujícího v zalučněné nivě v lokalitě Malejovská luka, obec Radhošť. Zdroj: ASITIS s.r.o.

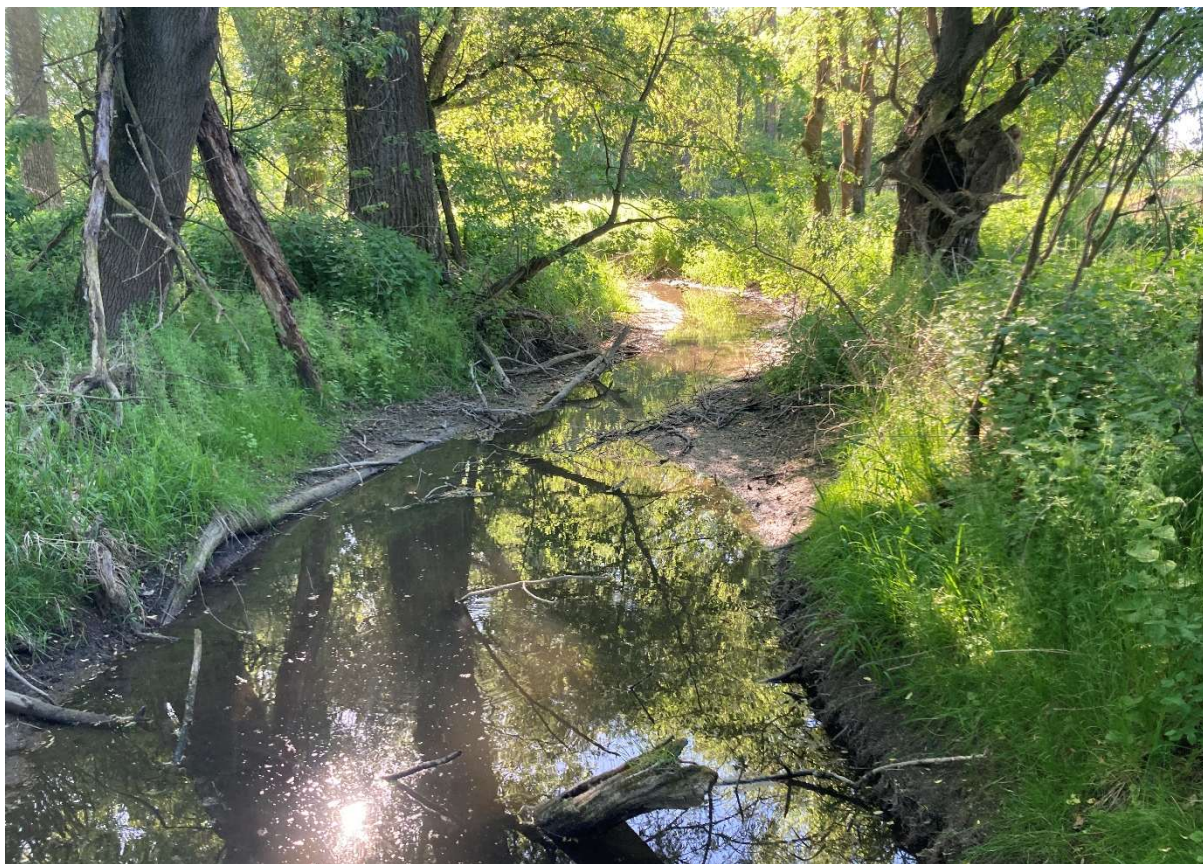
Přírodě blízké koryto náhonu Loučné u Malejovského mlýna, značně zanášený jemnými sedimenty, obec Radhošť. Zdroj: ASITIS s.r.o.
