# Územní studie krajiny

Doplňující průzkumy a rozbor – Fotodokumentace, Příloha č. 1

SPRÁVNÍHO OBVODU OBCE S ROZŠÍŘENOU  
PŮSOBNOSTÍ VYSOKÉ MÝTO

2026

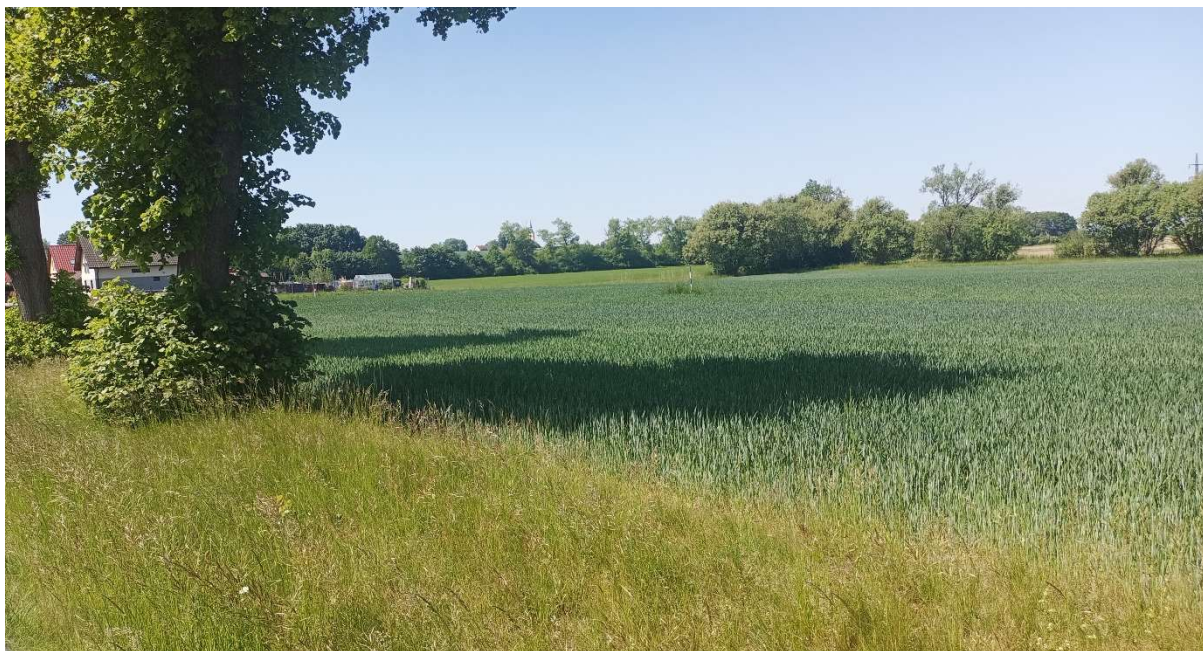
V místě dřevin vpravo lokalita hráze historického rozsáhlého rybníka Pod Kostelny na vodním toku Inkovec, napřímeného vodního toku v krajině, obec Slatina. Zdroj: ASITIS s.r.o.

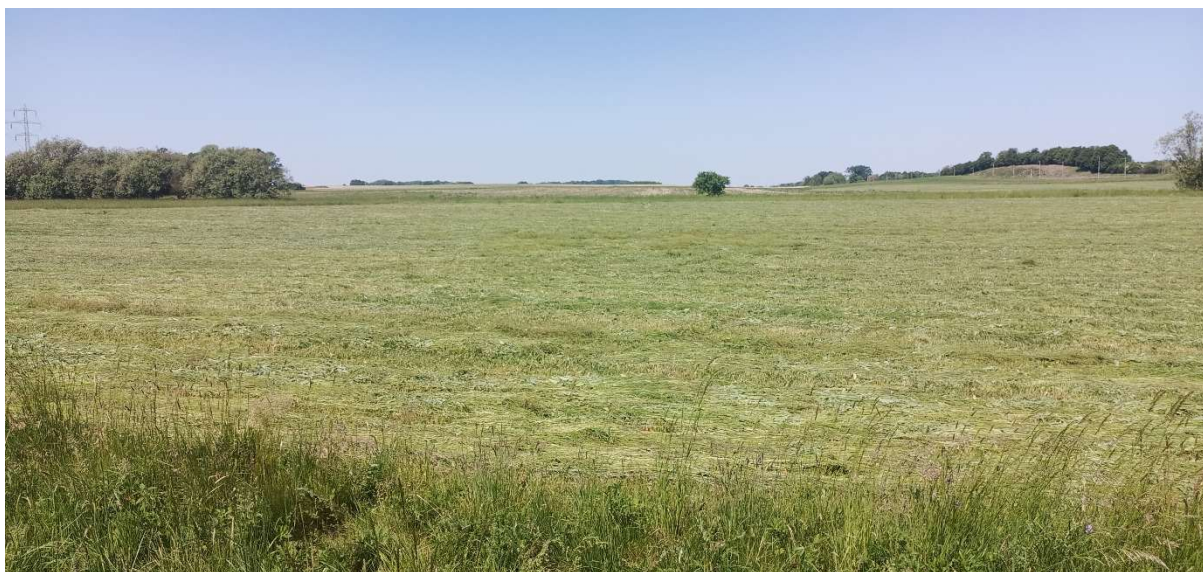
Pohled na lokalitu historického rybníka na napřímeném vodním toku Inkovec, v povodí nad historickým rybníkem Pod Kostelny, obec Slatina. Zdroj: ASITIS s.r.o.

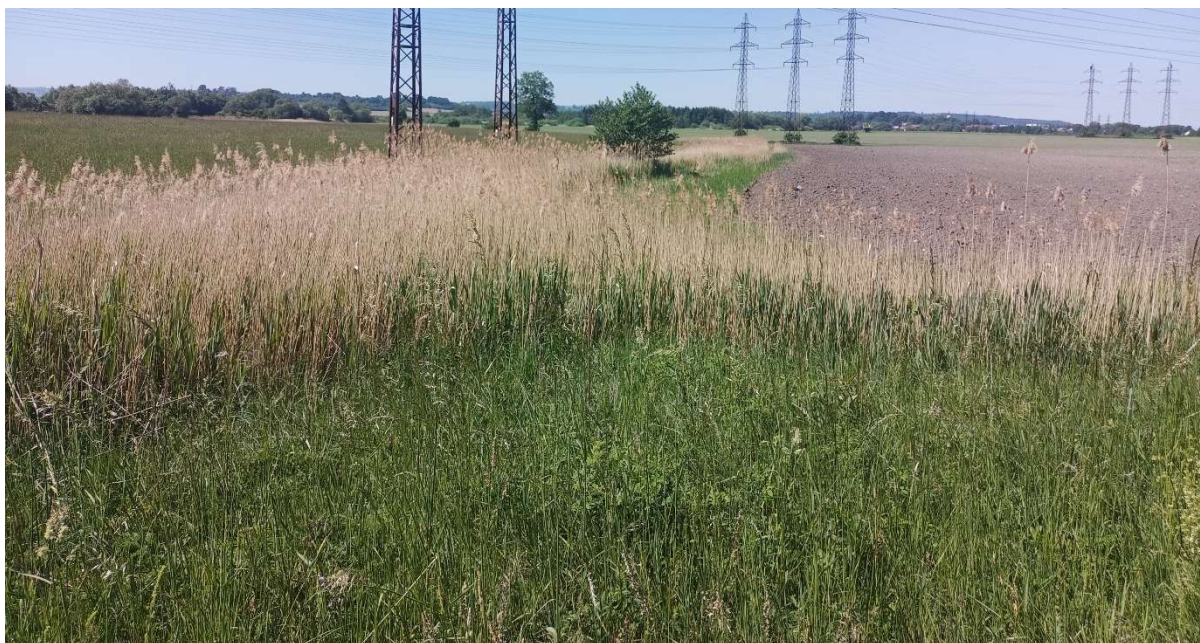
Bezejmenný vodní tok s travnatým pásem východně od zástavby obce Sruby, který lze v případě pravidelné seče využívat k rekreaci, obec Sruby. Zdroj: ASITIS s.r.o.

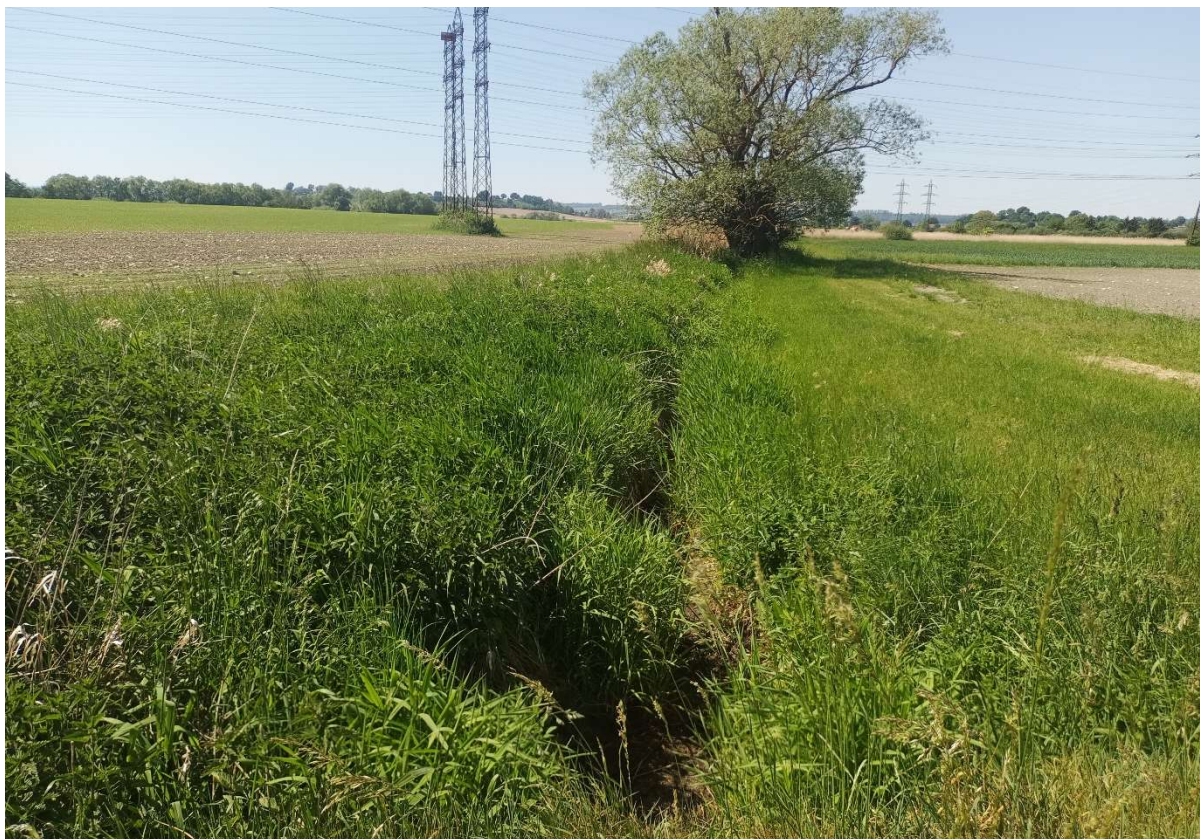
Napřímený bezejmenný vodní tok ve volné krajině ústící do vodní nádrže Rutník, obec Sruby.  
Zdroj: ASITIS s.r.o.

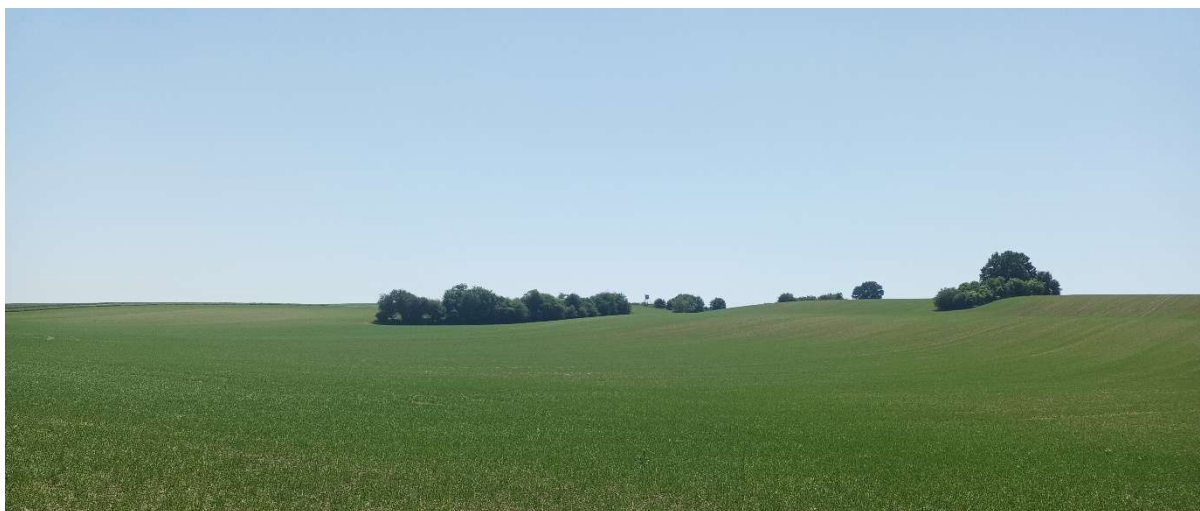
Dochovalá krajinná struktura, drobné remízy v terénních sníženinách a zářezech tvořící významný prvek v dané krajině, vhodné k registraci jako významný krajinný prvek; obec Tisová. Zdroj: ASITIS s.r.o.

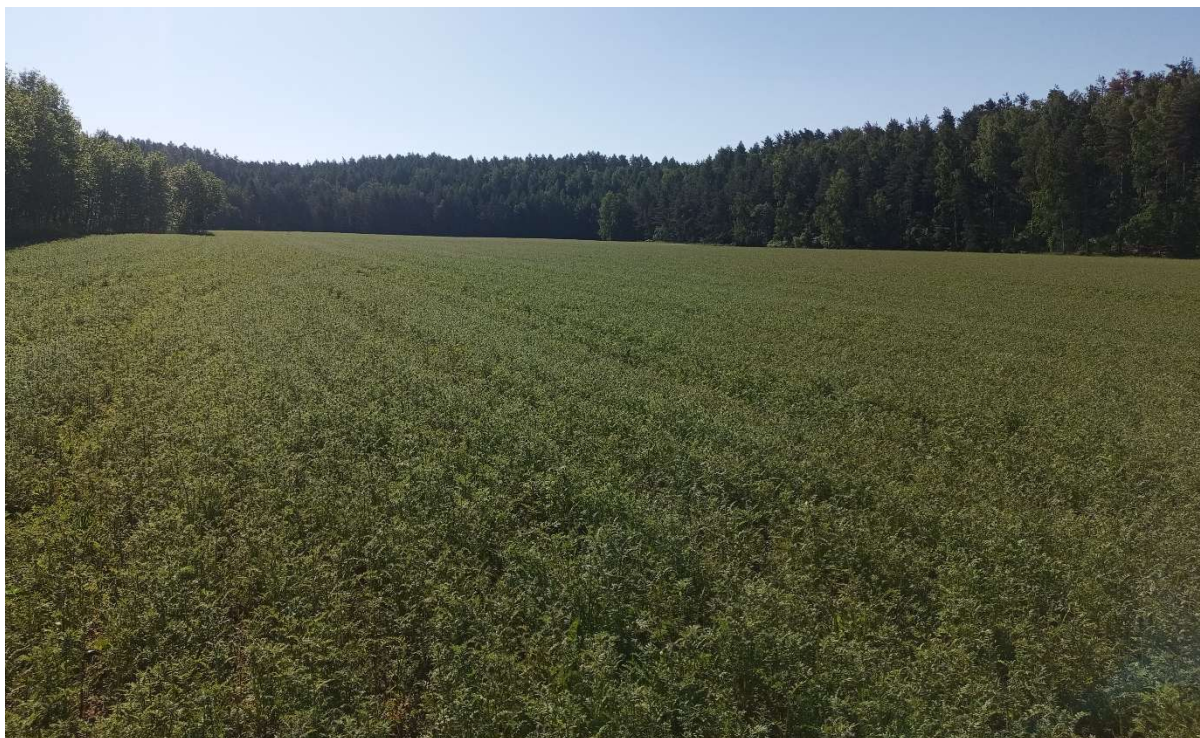
Rekultivovaná plocha po těžbě šterkopísku v lokalitě Na borech navazující na výhradní ložisko Újezd u Chocně, obec Újezd u Chocně. Zdroj: ASITIS s.r.o.

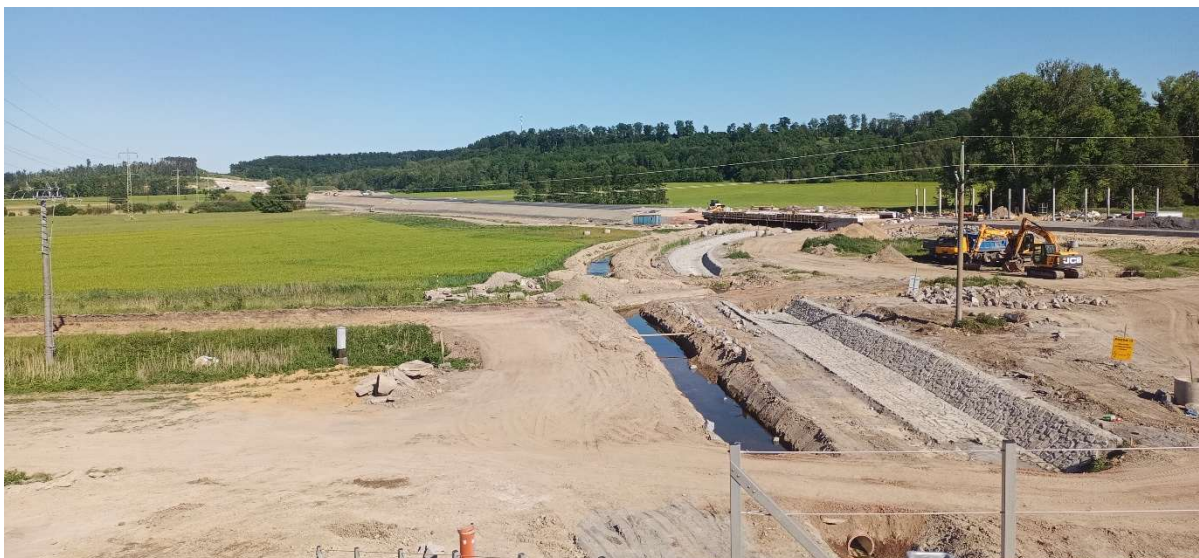
Nové koryto řeky Loučné v rámci stavby dálnice D35, obec Vraclav. Zdroj: ASITIS s.r.o.

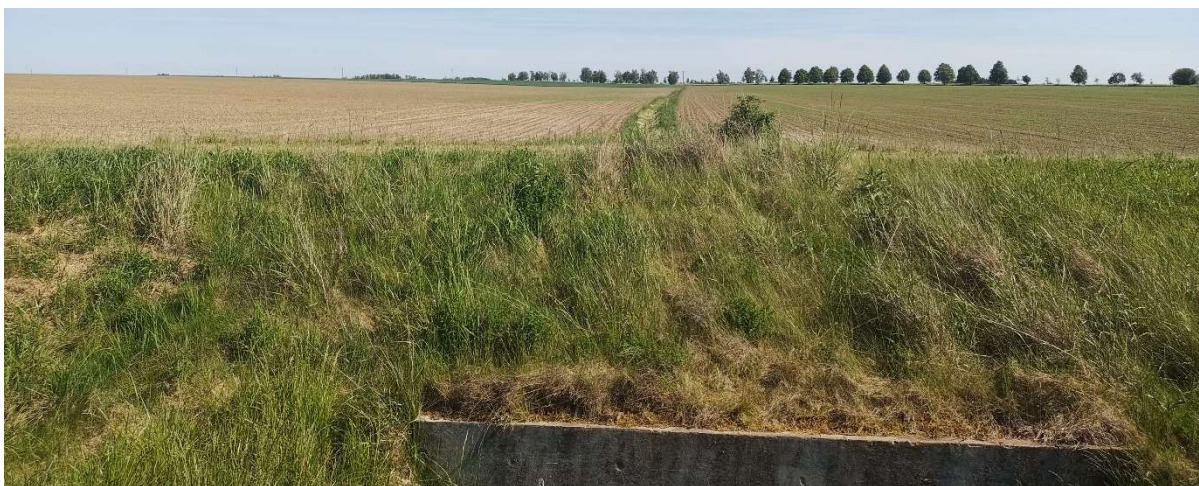
V popředí hráz suchého poldru v lokalitě Šnakovka, v pozadí napřímený občasný vodný tok v rozsáhlých blocích orné půdy, obec Vraclav. Zdroj: ASITIS s.r.o.

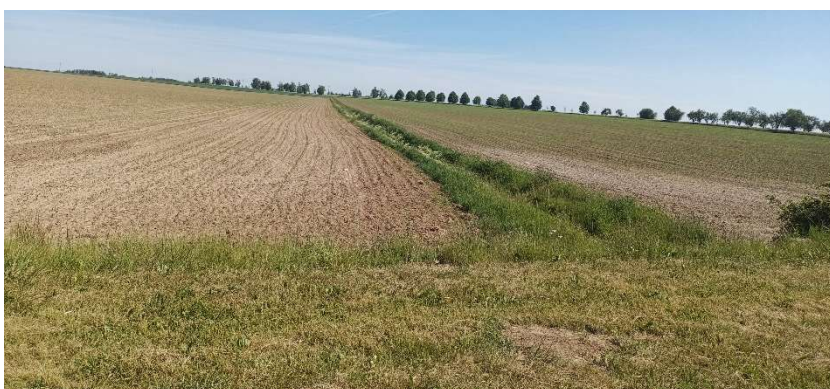
Napřímený občasný vodný tok v rozsáhlých blocích orné půdy v lokalitě Šnakovka, obec Vraclav. Zdroj: ASITIS s.r.o.

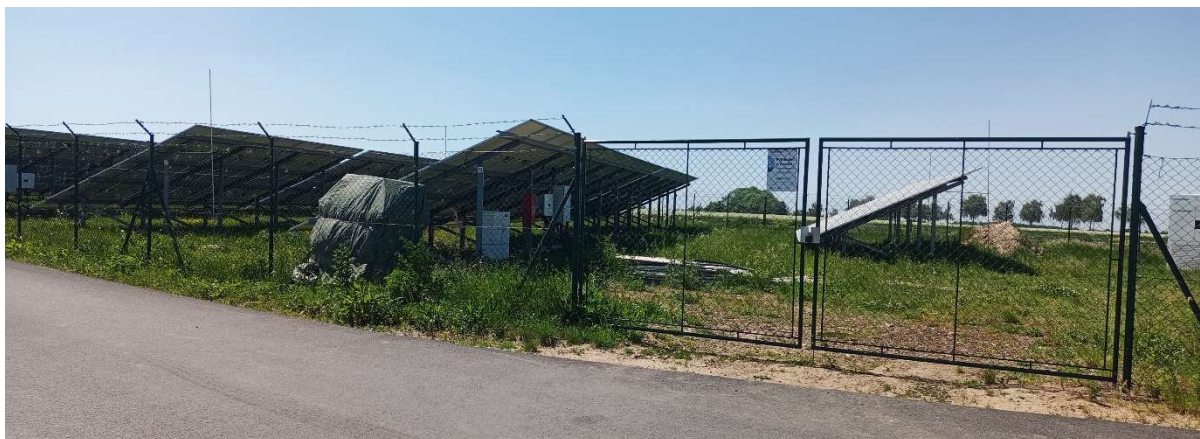
Fotovoltaická elektrárna v krajině pod názvem Sedlec u Vraclavi v lokalitě V Limpuších, obec Vraclav. Zdroj: ASITIS s.r.o.

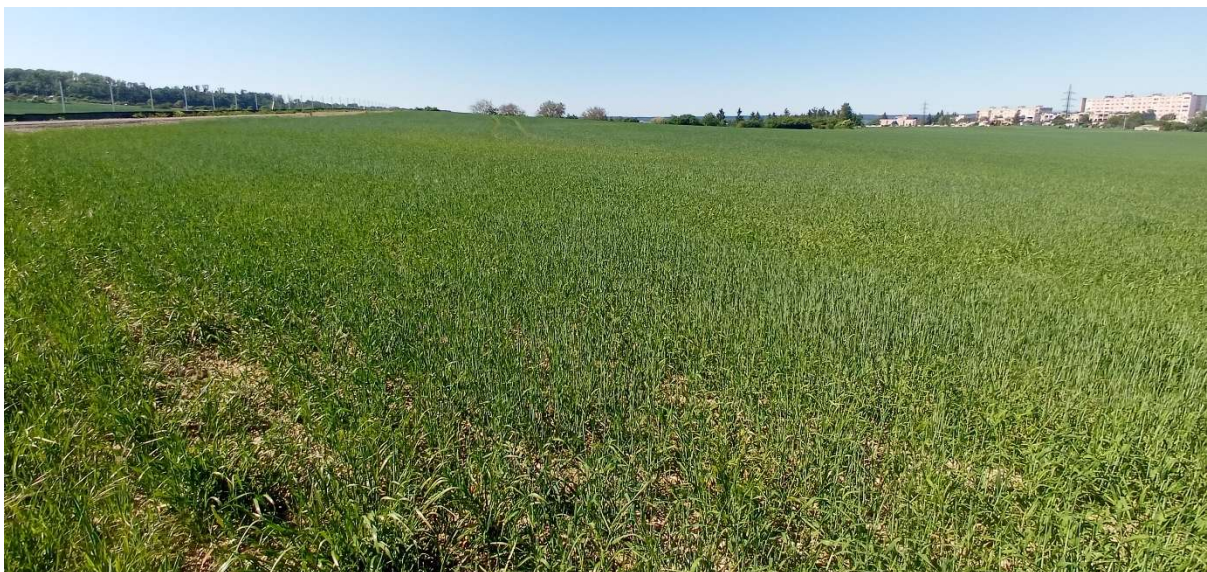
Zemědělská plocha mezi zástavbou Pražského Předměstí a stavbou dálnice, v rámci dotazníkového šetření opakující se návrhy o doplnění zeleně, zeleného pásu podél dálnice či přímo vybudování parku; obec Vysoké Mýto. Zdroj: ASITIS s.r.o.

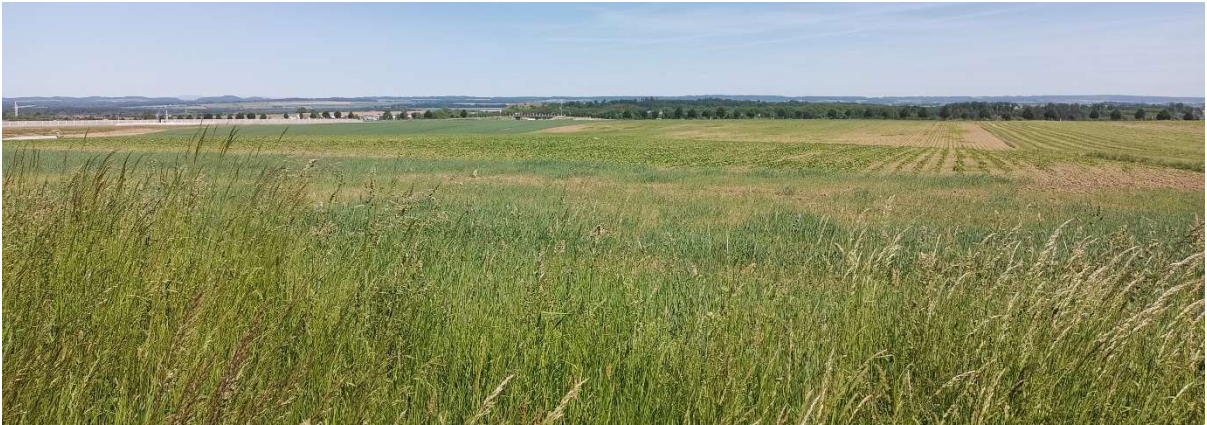
Rozsáhlý nečleněný půdní blok s výraznou údolnicí v lokalitě Ke Knířovu nad stavbou dálnice D35, obec Vysoké Mýto. Zdroj: ASITIS s.r.o.

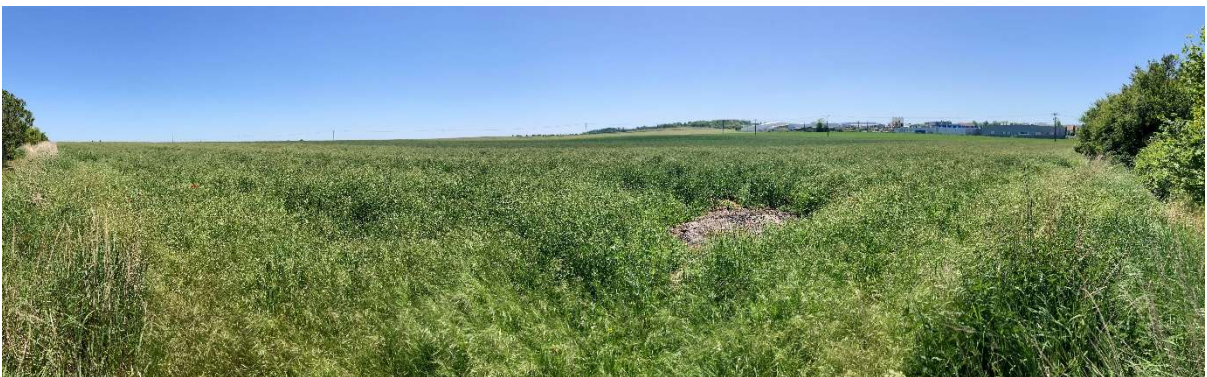
Rozsáhlý nečleněný půdní blok, pohled z Litomyšlského Předměstí, obec Vysoké Mýto. Zdroj: ASITIS s.r.o.

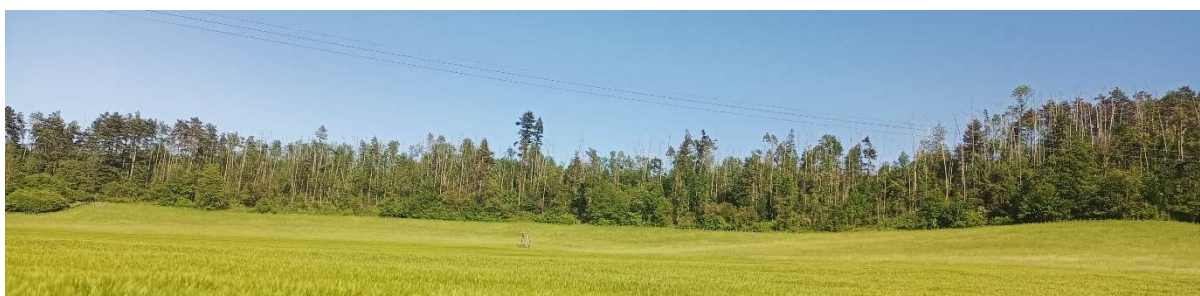
Pohled na horizont vrcholu Homole postiženého suchem a v roce 2020 kůrovcovou kalamitou, obec Zámorsk. Zdroj: ASITIS s.r.o.
